Paciente femenino de 56 años de edad acude a Imágenes Digitales de Santo Domingo para evaluación tomográfica en zona posterior del maxilar inferior de lado derecho, con ligeras molestias hace 6 meses.

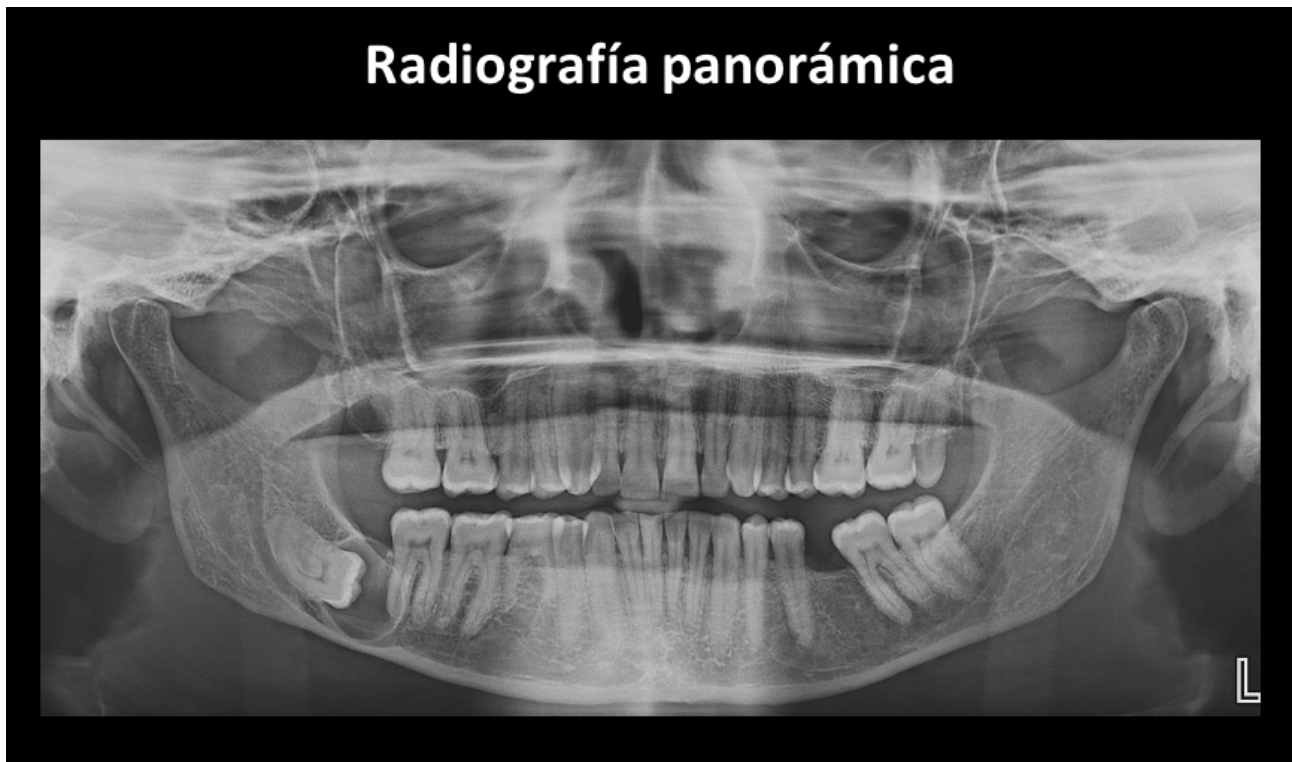
Fig. 1 Radiografía Panorámica

En la radiografía panorámica (Fig. 1), se observa la pieza 48 retenida y con una imagen radiolúcida circundante a la corona, de límites definidos y bordes corticalizados, además, de la agenesia de la pieza 45.

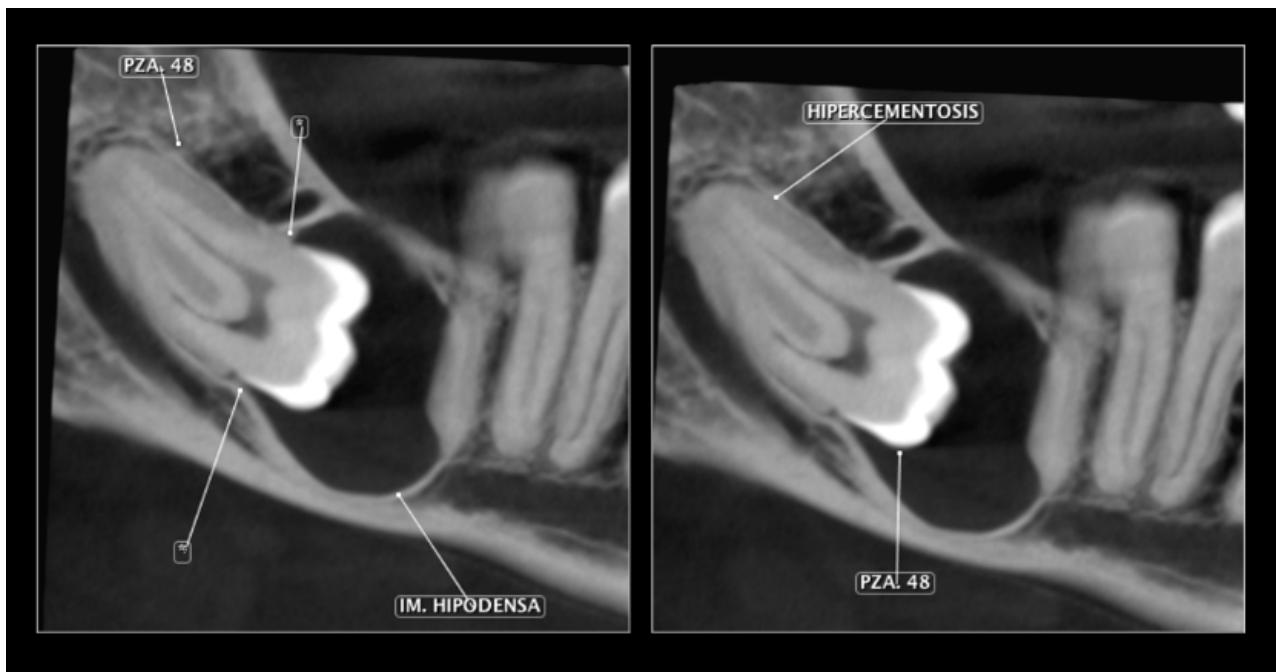
Fig. 2 Cortes Sagitales

En las reconstrucciones multiplanares, en los cortes sagitales y transaxiales (Fig. 2 y 3), se observa la pieza 48 retenida, en posición horizontal, orientada hacia ambas tablas óseas, con una imagen hipodensa pericoronaria amplio, de límites definidos, bordes corticalizados y forma redondeada, que se extiende hasta la raíz distal de la pieza 47, ocasionando un ligero adelgazamiento de la tabla ósea lingual, la pérdida parcial de la lámina dura de la raíz distal de la pieza 47 y leve desplazamiento del conducto dentario inferior adyacente en sentido caudal.

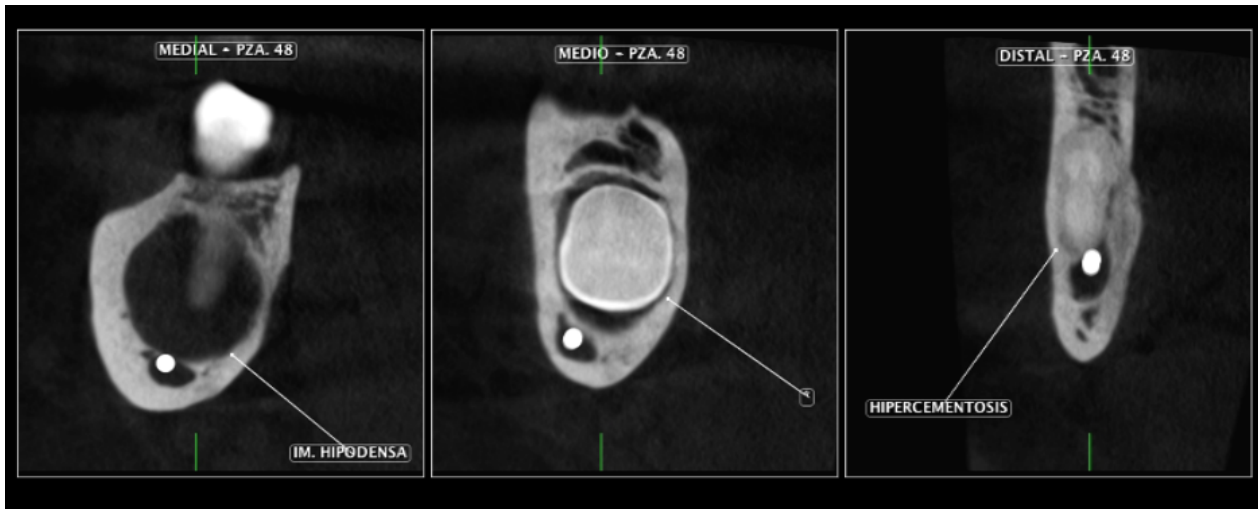
Fig. 2 Cortes Transaxiales

En las reconstrucciones multiplanares, en los cortes sagitales y transaxiales (Fig. 2 y 3), se observa la pieza 48 retenida, en posición horizontal, orientada hacia ambas tablas óseas, con una imagen hipodensa pericoronaria amplio, de límites definidos, bordes corticalizados y forma redondeada, que se extiende hasta la raíz distal de la pieza 47, ocasionando un ligero adelgazamiento de la tabla ósea lingual, la pérdida parcial de la lámina dura de la raíz distal de la pieza 47 y leve desplazamiento del conducto dentario inferior adyacente en sentido caudal.

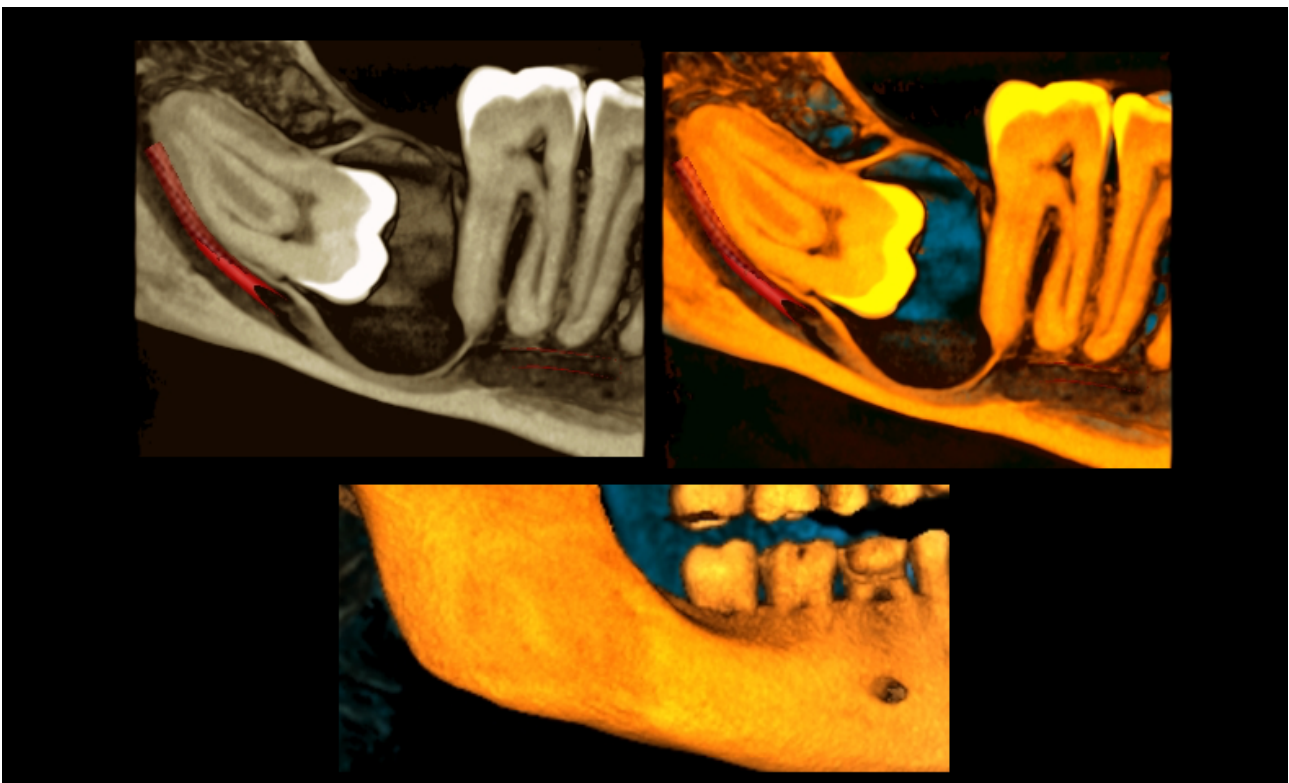
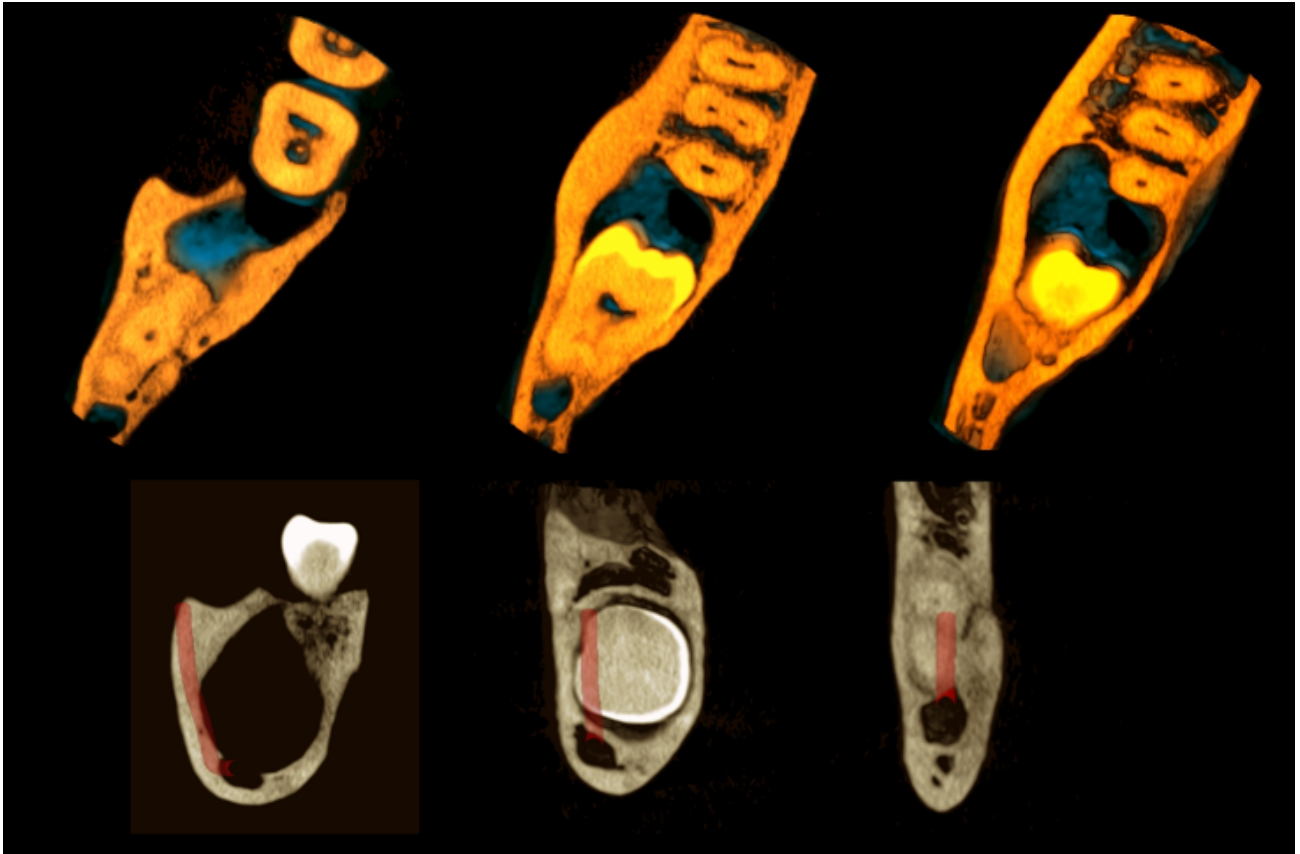
De la misma forma, se observa en las reconstrucciones 3D (Fig. 4 y 5), la representación de la lesión quística.
